## Arqueología en el monasterio del Santo Sepulcro de Zaragoza: la recuperación del paño interior de la muralla romana

### Archaeology in the monastery of the Holy Sepulchre in Zaragoza: recovery of the inner side of roman city Wall

JOSÉ JUAN DOMINGO FRAX\*

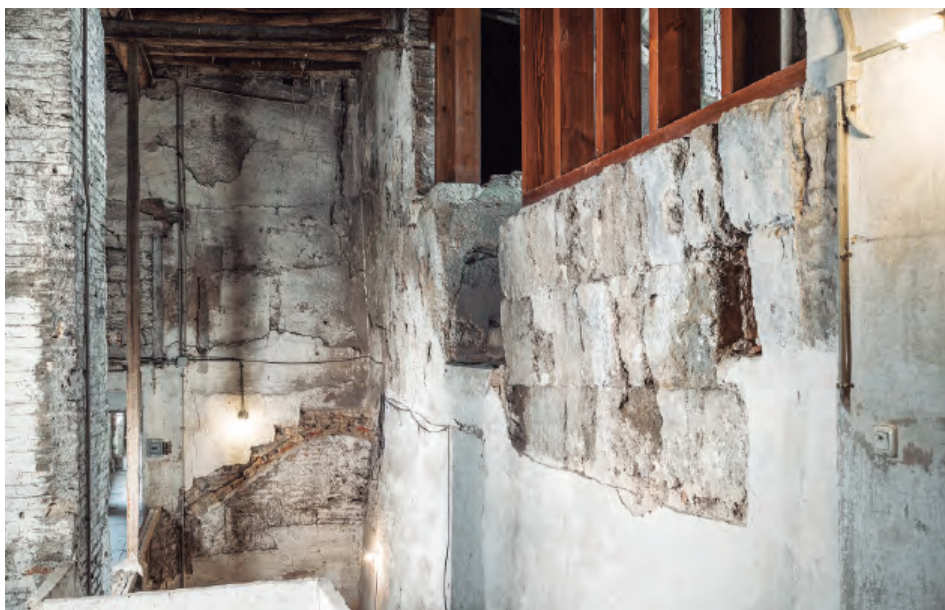
*Fig. 1. Aspecto de la muralla antes de la intervención, cubierta por un enlucido de yeso.  
Fotografía: J. Romeo (Archivo Arqueología Municipal Zaragoza).*

bajo los que se adivinaba la presencia de restos de la muralla, una situación que además de impedir la visión de la obra de cantería generaba problemas de humedad al aumentar la higroscopicidad de los materiales originales [fig. 1]. La actuación comenzó con el decapado de la pared repicando de forma manual estos enlucidos de época moderna que, por lo general, consistían en una capa de mortero de yeso de unos 3-4 cm de grosor, aunque en algunos puntos alcanzaba los 10 cm o incluso más, cubierto a su vez por un encalado blanco, de unos 2 mm de grosor, que se extendía también por el resto de muros y el forjado de madera y cañizo de este espacio [fig. 2]. En la zona más próxima a la antigua cocina el enlucido de yeso había sido sustituido por una capa de cemento gris.

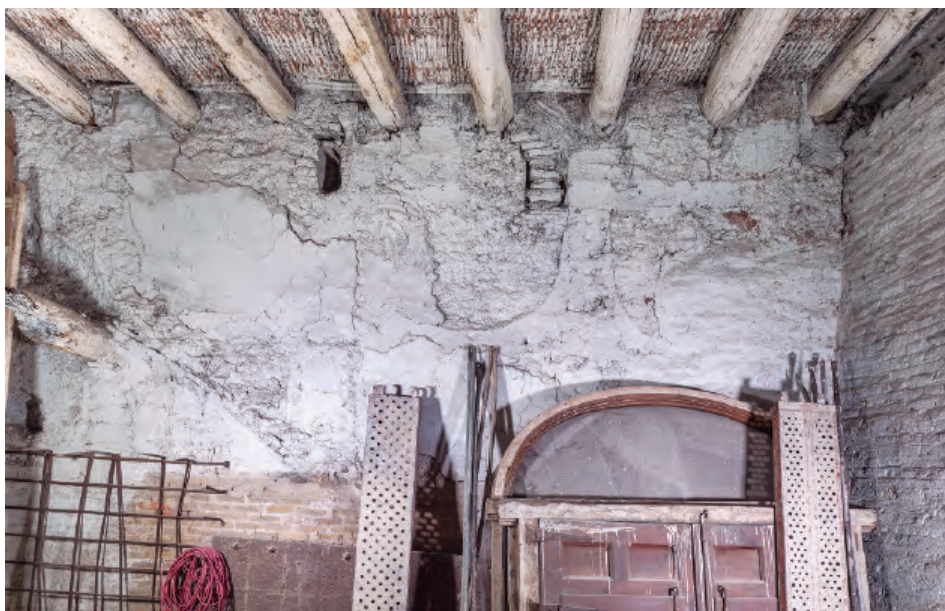
*Fig. 2. Aspecto de las estructuras medievales (muro del refectorio) antes de la intervención.  
Fotografía: autor (Archivo Arqueología Municipal Zaragoza).*

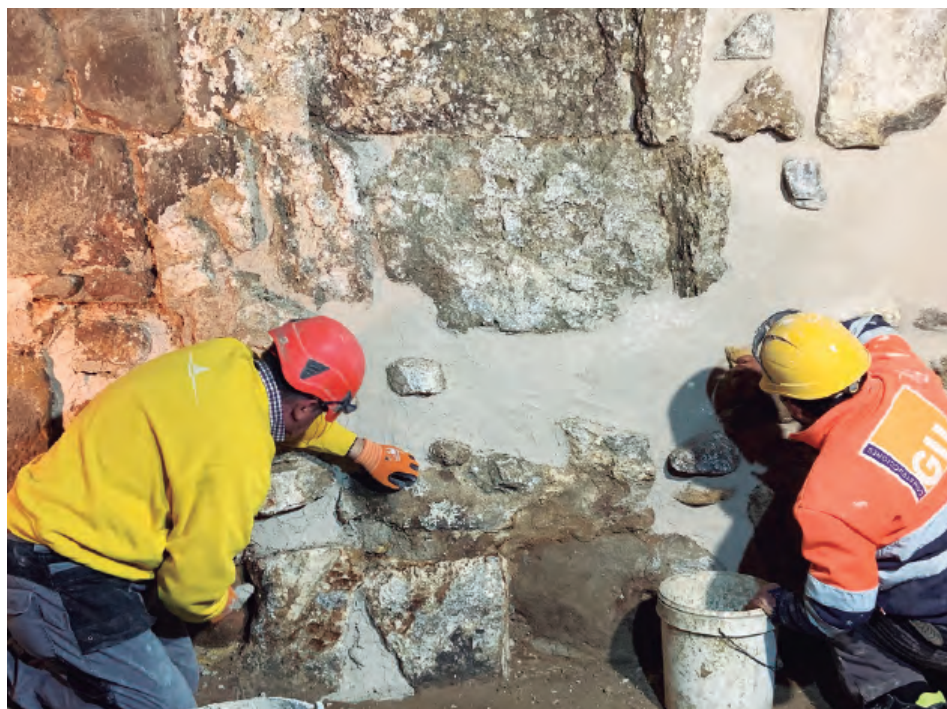
*Fig. 3. Aplicación del enlucido en las zonas con pérdida del soporte original.  
Fotografía: autor (Archivo Arqueología Municipal Zaragoza).*

Para el resto de las superficies se aplicó un enlucido uniforme en aquellas zonas en que se había perdido el soporte original de cantería o tapia y que presentaban parches fruto de reparaciones posteriores con diversidad de materiales que podían distorsionar la lectura de las estructuras originales [fig. 3]. Este enlucido se compone de un revestimiento de cal hidráulica natural mezclada con arena de río, un material altamente permeable que permite que el soporte sobre el que se aplica respire. Se ha aplicado con una ligera entonación de tipo neutro y ligeramente rehundido, uno o dos centímetros, respecto a la obra de sillería y otros elementos estructurales conservados para diferenciarlo claramente de los mismos y facilitar su legibilidad. Otros materiales utilizados han sido el agua de cal aérea envejecida, aplicada en estructuras de yeso y cal (muros del refectorio medieval y de la antigua cocina), y un agente mineralizante con una base de silicato potásico altamente estabilizado para la consolidación de los paramentos de tapial.

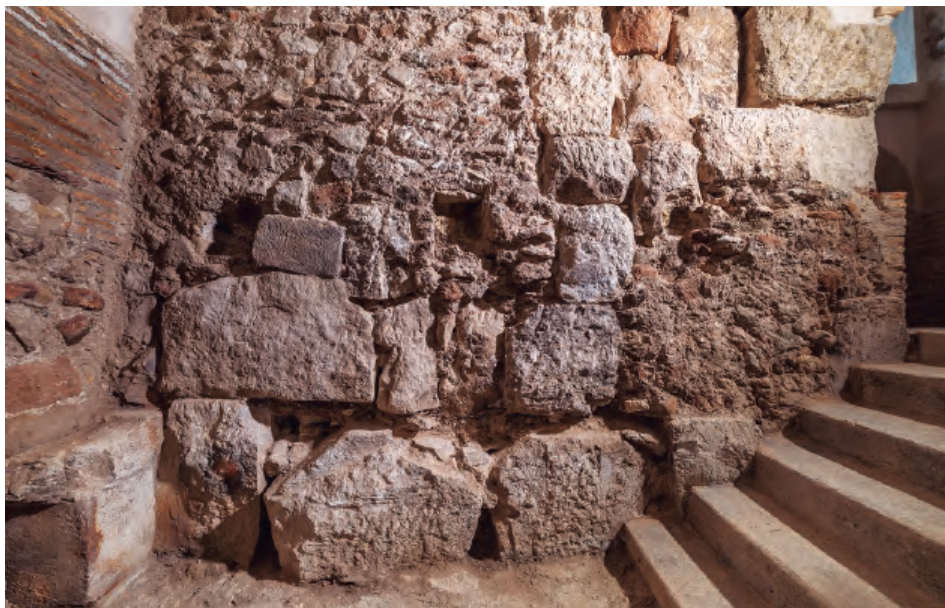
*Fig. 8. Sillería de época romana en la zona de acceso a la bodega.  
Fotografía: J. Romeo (Archivo Arqueología Municipal Zaragoza).*

Este relleno interno de la muralla está formado por grandes ortostatos fundamentalmente calizos, con algún ejemplo de arenisca y alabastro, colocados a soga, aunque con algún caso a tizón e incluso en vertical [fig. 8]. En él se han localizado elementos reutilizados, un hecho

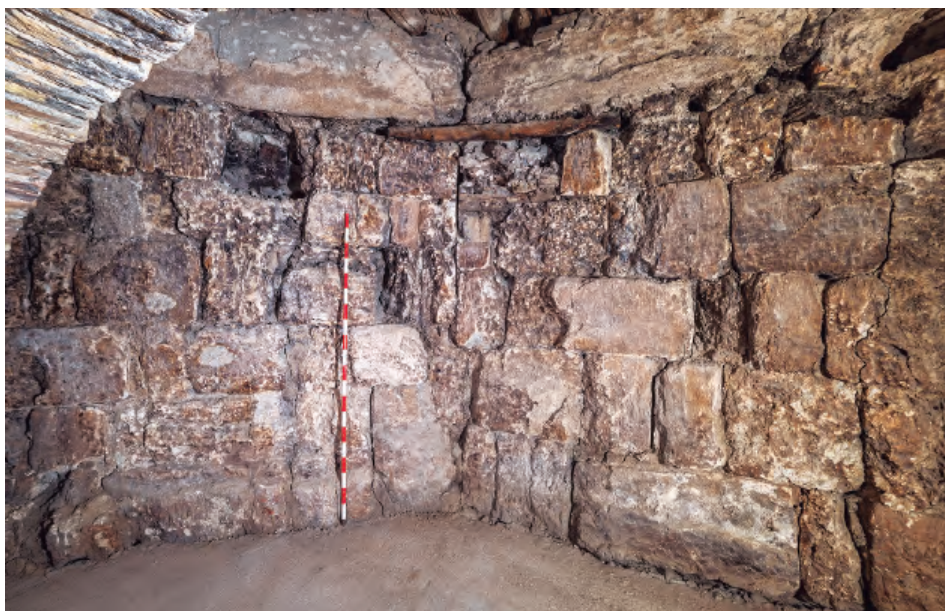
*Fig. 9. Sillería en el antiguo lavadero correspondiente a la esquina entre el chaflán noreste y el lado oriental de la muralla. Fotografía: J. Romeo (Archivo Arqueología Municipal Zaragoza).*

De especial interés son los restos de sillería conservados en el antiguo lavadero, al sur de la cocina, donde se conserva en una altura de al menos cinco hiladas el ángulo que limita el chaflán noreste de la muralla con el lado oriental y del que, en la cara exterior del muro, se conserva tan sólo la primera hilada de sillares [fig. 9]. Curiosamente este es el punto del que arranca también la muralla medieval de ladrillo o *rejola* que se prolonga hacia el Huerva a lo largo de la calle Alonso V.

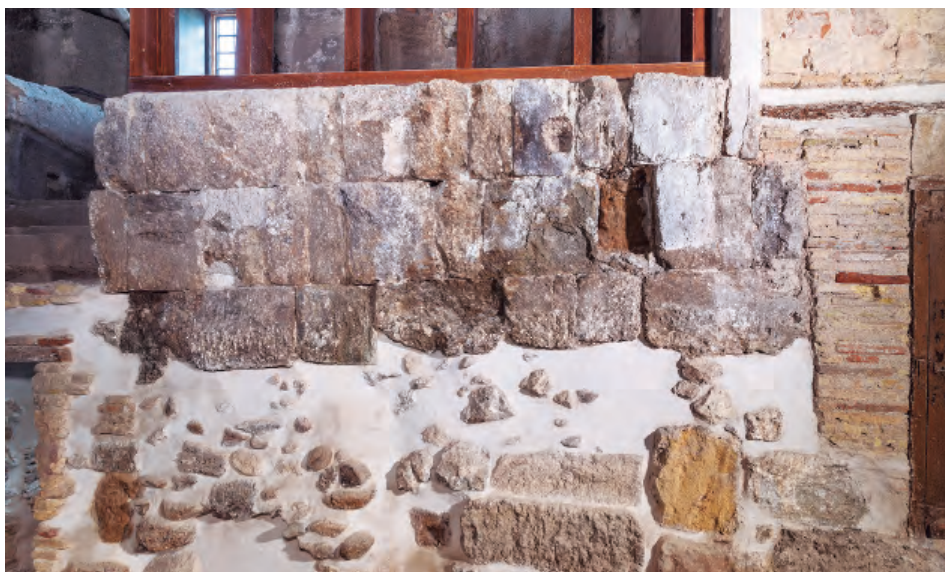
*Fig. 10. Sillería de época islámica en «los pasetes».*  
*Fotografía: J. Romeo (Archivo Arqueología Municipal Zaragoza).*

Sobre estos restos del muro original, que alcanzan una altura máxima de 3,5 m desde la superficie del macizo interior conservado junto a la bodega, vemos una segunda fase edilicia que se caracteriza por la presencia de sillares de alabastro de un módulo menor y colocados a tizón, o alternando soga y tizón, en hiladas muy regulares [fig. 10] y en las que se han documentado además varios recalces con pequeñas piezas de alabastro o caliza que buscan mantener la horizontalidad de las hiladas [fig. 11]. Estas características formales y técnicas permiten adscribir esta obra al periodo islámico,<sup>12</sup> aunque sin poder ajustarlo por ahora a un momento concreto, tratándose no de una obra construida *ex novo* en este periodo, tal y como se ha propuesto en algún momento,<sup>13</sup> sino de una reparación o reconstrucción de gran envergadura que afectaría a la práctica totalidad del muro conservado en el monasterio similar a las que se han documentado en otros tramos de la muralla.<sup>14</sup>

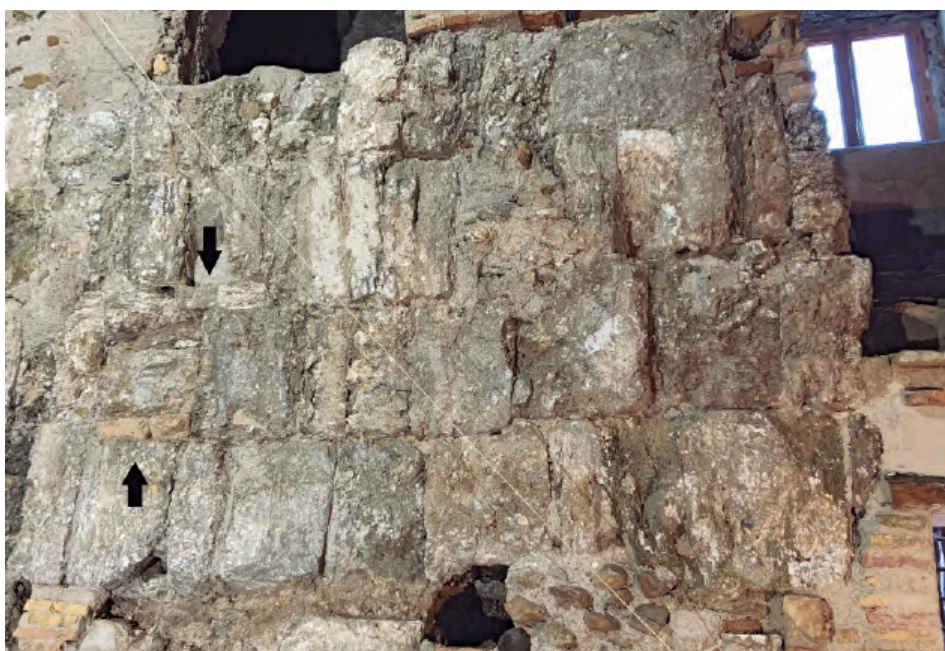
*Fig. 11. Sillería islámica. Se han señalado algunos ejemplos de recalce.*  
*Fotografía: autor (Archivo Arqueología Municipal Zaragoza).*

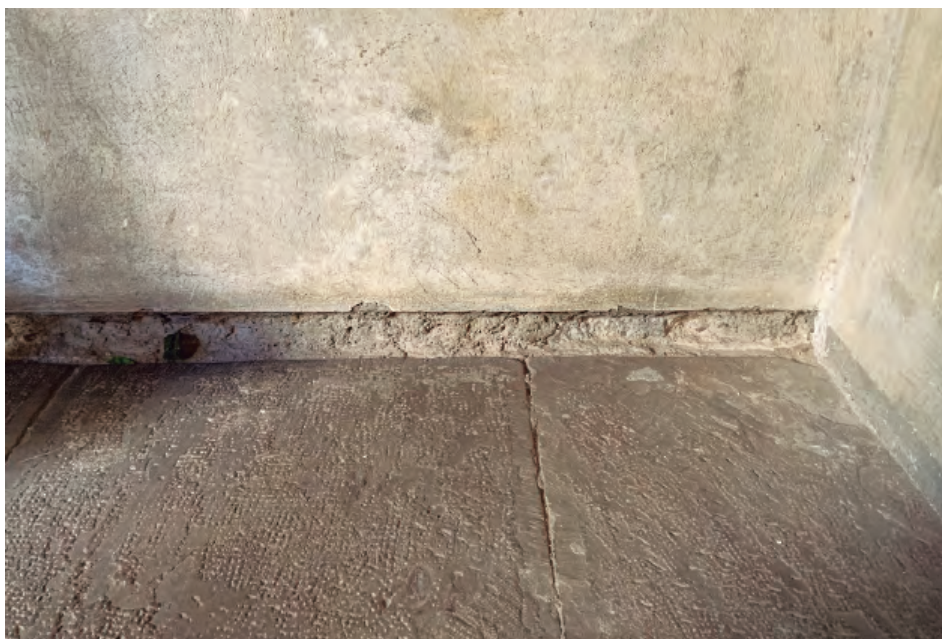
*Fig. 12. Crujía oriental del claustro. Sillares visibles bajo el enlucido superficial de la pared. Fotografía: autor (Archivo Arqueología Municipal Zaragoza).*

El aspecto más llamativo de esta cara interior de la muralla del Santo Sepulcro es, sin duda, el desmontaje en anchura de la sillería, que se observa a lo largo de todo el muro y que mantiene una marcada horizontalidad en su cota inicial. La cara interior de este paño de sillares de alabastro está perfectamente aplomada lo que parece indicar que tras el desmonte de los sillares fue cuidadosamente tallada y adaptada como muro de las estancias que se pudieron habilitarse en este lugar. Este desmonte de los sillares de la muralla afecta al resto de estructuras apoyadas en ella, como el claustro, donde aún son visibles en la parte baja de los muros [fig. 12] y en la capilla de San José, en la sala capitular y la iglesia de San Nicolás, en la que la muralla está totalmente perforada para construir un acceso a la sacristía [fig. 13].

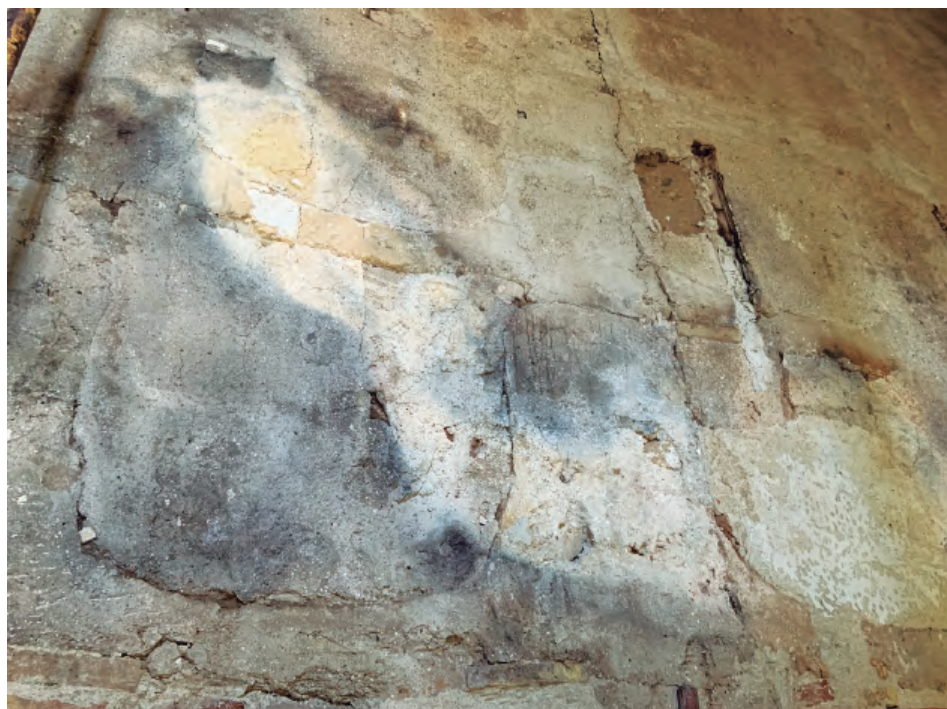
Fig. 14. Huellas de incendio en el muro del refectorio, junto a la salida al claustro.  
Fotografía: autor (Archivo Arqueología Municipal Zaragoza).

Un último aspecto documentado durante la intervención ha sido la aparición de evidencias de un potente incendio en esta zona del monasterio. Se han visto restos de elementos de madera quemados (vigas, dinteles) y también partes de muros calcinadas [fig. 14] que parece lógico relacionar con los daños sufridos por el monasterio durante los Sitios de 1808-1809. Si bien parece que el monasterio no fue afectado por el primer asedio, no ocurrió lo mismo en el Segundo Sitio, ya que debió ser desalojado por las canonessas el 10 de enero de 1809, coincidiendo con el aumento de la intensidad de los bombardeos en la zona. Aunque los daños serían menores que los sufridos por la iglesia de San Nicolás, el estado del monasterio, que además habría sido saqueado y ocupado como alojamiento por las tropas francesas, impidió el regreso de las canonessas hasta 1811.<sup>23</sup>
