El monasterio del Santo Sepulcro de Zaragoza en los siglos XIX y XX

The monastery of the Holy Sepulchre of Zaragoza in the 19th and 20th centuries

MIGUEL TUTOR VICENTE*

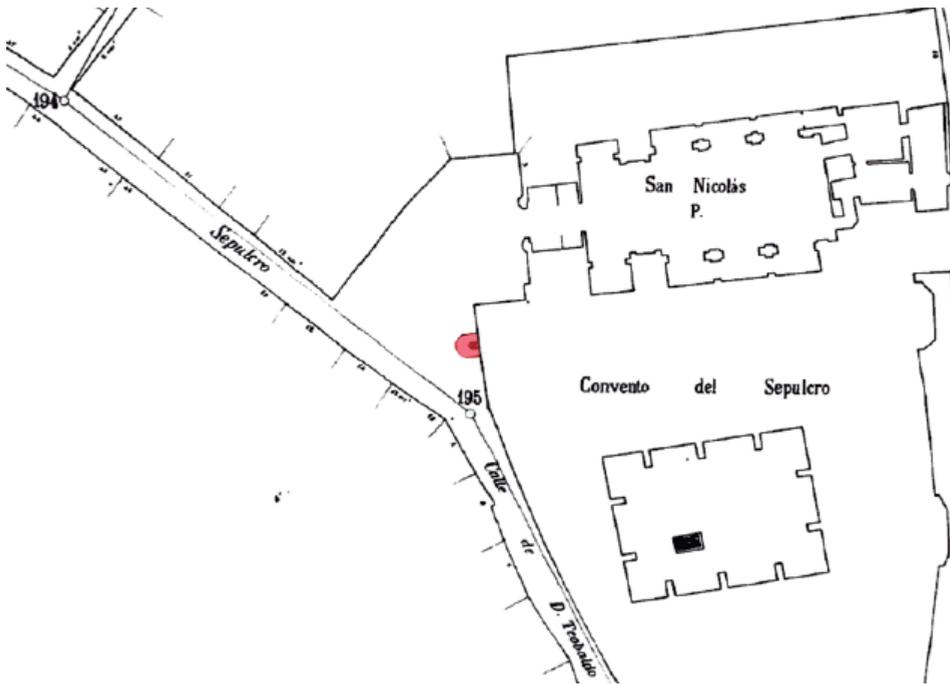
Fig. 3. Entorno del convento del Sepulcro en 1879 con la fuente señalada en rojo (Archivo Municipal de Zaragoza).

Fue a finales del siglo XIX cuando se produjo la mayor reconfiguración arquitectónica del edificio en época contemporánea. El detonante fue una fuente pública adosada a la fachada del convento en la calle don Teobaldo. Su ubicación puede conocerse gracias al plano de Casañal de 1879 [fig. 3]. Este surtidor, que dataría con posterioridad a agosto de 1861,¹⁴ dio problemas al poco tiempo de ser ejecutado. En febrero de 1868, la comunidad de religiosas del Sepulcro notificó al Ayuntamiento que, «a consecuencia del desagüe de una fuente que hay junto a las paredes de dicho convento se han manifestado en él algunas filtraciones, cuya humedad perjudica no solo a la salud de la comunidad, sino que también causa perjuicios a la solidez del edificio».¹⁵ Pese a las reparaciones, las filtraciones de agua continuaron minando los cimientos del convento, lo que provocó la aparición de grietas en su fachada.

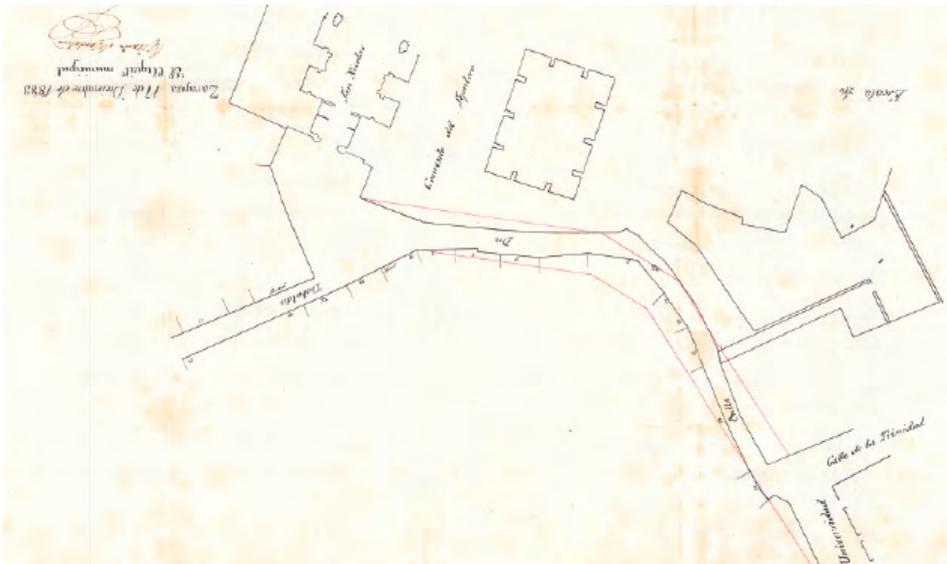
Fig. 4. Plano de alineación de la calle de don Teobaldo por Ricardo Magdalena en 1884 (Archivo Municipal de Zaragoza).

El proyecto de alineaciones redactado por el arquitecto municipal Ricardo Magdalena fue aprobado definitivamente el 18 de marzo de 1884 [fig. 4]. Tras ello, el mismo arquitecto redactó el proyecto para reconstruir las fachadas del convento del Santo Sepulcro de Zaragoza. Una vez concedida la licencia el 24 de mayo de ese mismo año se ejecutaron las obras que finalizaron un año después.¹⁶

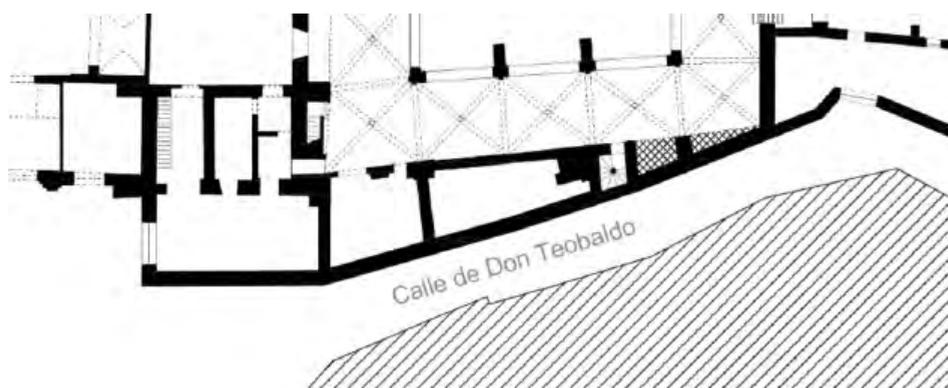
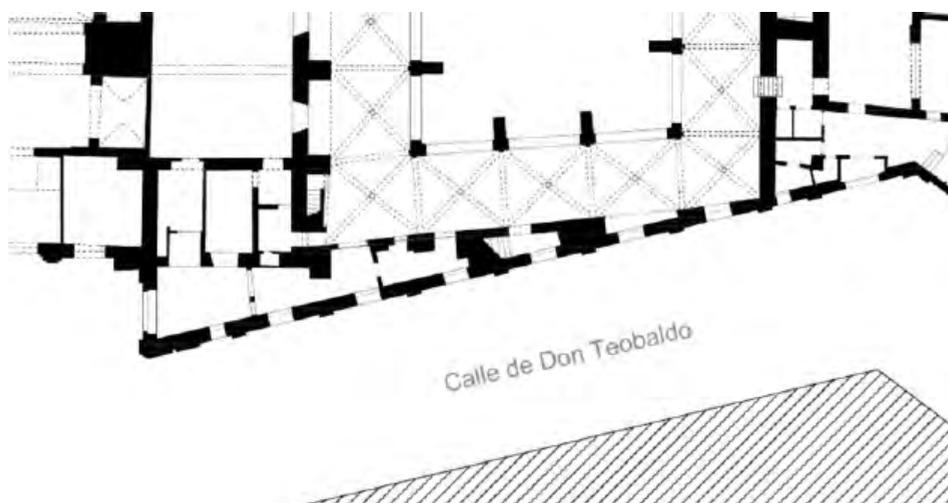
Fig. 5. Estado del frente del convento a la calle de don Teobaldo antes de la intervención de Ricardo Magdalena en 1884. Elaboración: autor.

Fig. 6. Estado actual del frente del convento a la calle de don Teobaldo. Elaboración: autor.

La intervención arquitectónica fue sustancial. Las religiosas cedieron unos 55 m² de terreno para ensanchar la calle de don Teobaldo, lo que redujo en un tercio la superficie en planta del volumen occidental del convento. Gracias al minucioso informe pericial del arquitecto Elías Ballespin y Larroyed puede conocerse el estado original de la parte del convento afectada por la ruina y, con ello, compararse con la intervención de 1884 [figs. 5 y 6].

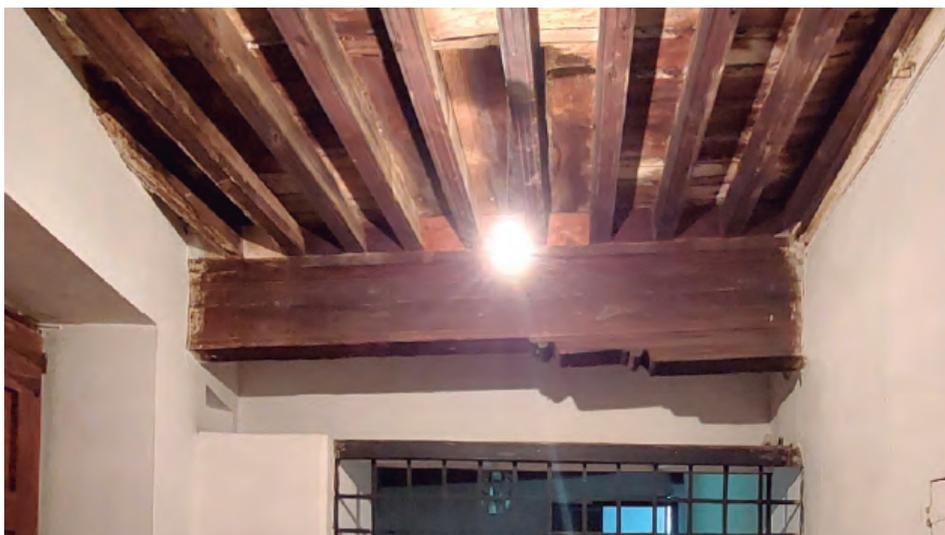
Fig. 7. Forjado medieval empotrado en la fachada decimonónica. Fotografía: autor.

Estructuralmente, Ricardo Magdalena pudo reaprovechar el forjado de la planta noble actualmente empotrado en la fachada decimonónica y carente de ménsula de apoyo [fig. 7]. El forjado superior no corrió la misma suerte al ser el más afectado por el desplome de la fachada. En palabras de Elías Ballespin, el descabezamiento de los pilares extremos provocó el arrastre consigo de «la pared, los suelos, tabiques divisorios, y aun las paredes transversales, hasta el punto de abrir las bovedillas, dando lugar al hundimiento de algunas de ellas». Esto permite comprender por qué en el ala occidental del claustro alto el forjado superior está realizado con vigas de hierro a diferencia de las restantes pandas cubiertas por un alfarje medieval. La novedosa estructura de metal sustituyó al antiguo forjado de madera (seguramente en mal estado) y permitió coser el claustro existente con el nuevo volumen de fachada.

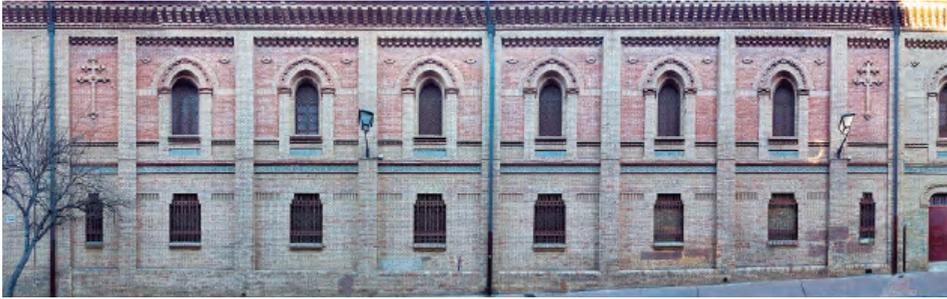
Fig. 8. Fachada proyectada por Ricardo Magdalena. Fotografía: autor.

La fachada historicista proyectada por Ricardo Magdalena destaca por el uso del ladrillo con el que se configura en algunos paramentos la cruz patriarcal, insignia de las canonesas del Santo Sepulcro. Además, incor-

pora elementos reutilizados, como el tímpano sobre la puerta de acceso y las cerámicas del siglo XVI retiradas del antiguo refectorio y colocadas a modo de friso.¹⁷ Otro rasgo peculiar es la bicromía del ladrillo. En general, se emplea un ladrillo terroso, pero los fondos de la planta noble poseen un ladrillo de tono rojizo que dota de mayor plasticidad al conjunto [fig. 8]. Esta diferencia de tonalidad existió en la heteróclita fachada que se desplomó. Elías Ballespín describe la fachada con una parte inferior de ladrillo caravista asentado con yeso, mientras que la parte superior estaba articulada por pilares de ladrillo cuyos entrepaños se rellenaban de adobe o tapial en algunos tramos. Plásticamente, sería algo similar a lo que actualmente podemos contemplar en el edificio «mirador» colindante con la iglesia de San Nicolás de Bari [fig. 9].

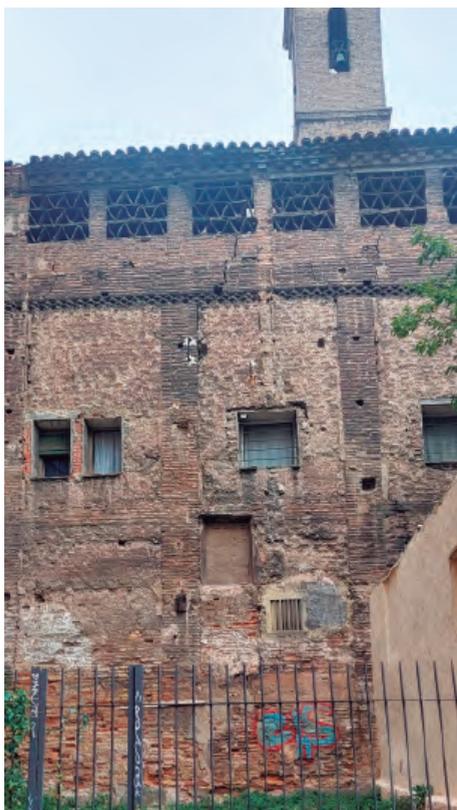
Fig. 9. Fachada del edificio mirador.
Fotografía: autor.

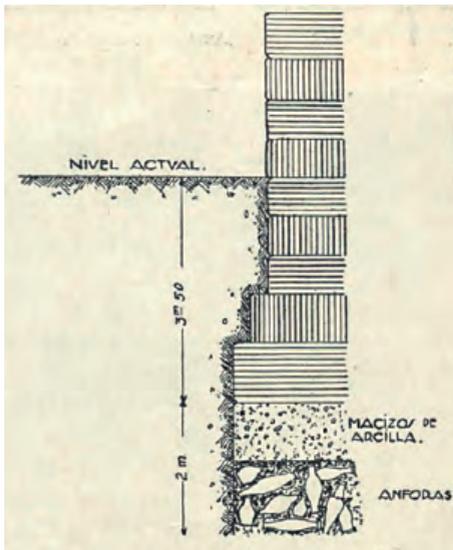
Fig. 10. Sección de la cata arqueológica.
Fuente: DE LA FIGUERA Y LEZCANO, L.,
«El Monasterio del Santo Sepulcro de
Zaragoza», *Arquitectura*, n.º 95,
marzo de 1927, p. 86.

1919.³² Fue en esta fase de las obras cuando Luis de la Figuera realizó catas arqueológicas en los cimientos de la muralla descubriendo los niveles inferiores formados por sillares romanos. Continuando la excavación halló un lecho de ánforas a una cota inferior a -3,50 m de profundidad [fig. 10].³³ Las ánforas se depositaron en el Museo de Zaragoza [fig. 11].³⁴

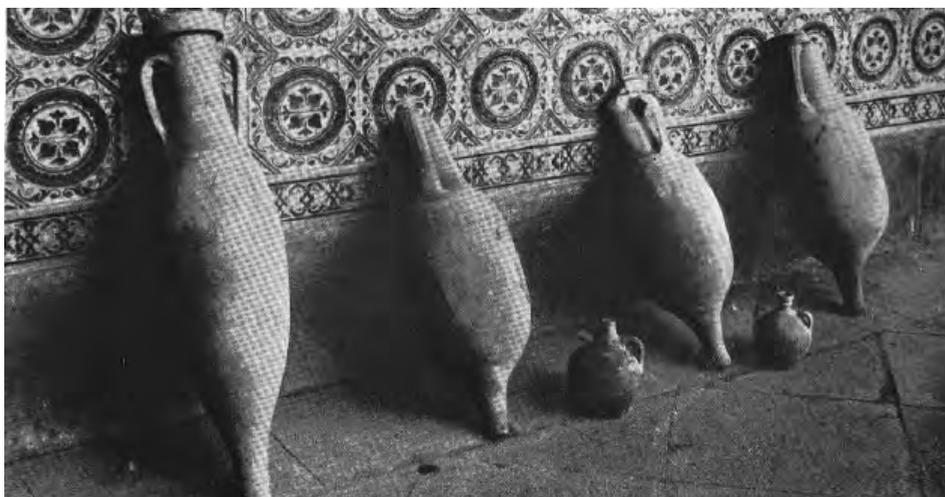
Fig. 11. Ánforas. Fuente: DE LA FIGUERA Y LEZCANO, L., «Descubrimiento...», p. 32.

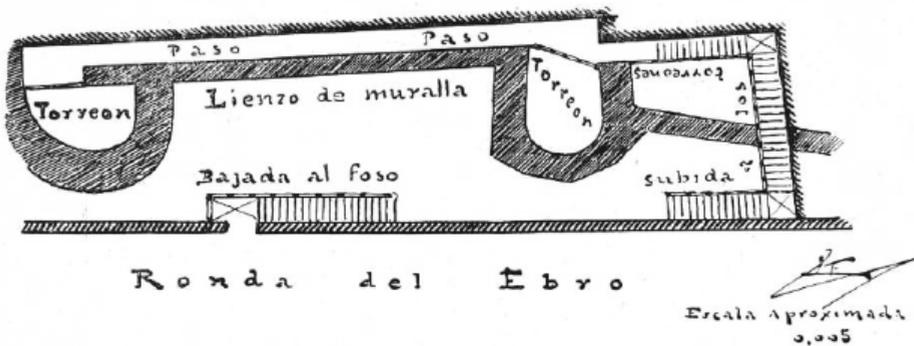
Fig. 14. Planta de la tercera fase del proyecto de Luis de la Figuera. Fuente: DE LA FIGUERA Y LEZCANO, L., «Descubrimiento...», p. 32.

La tercera fase del proyecto de Luis de la Figuera fue modificada tras el hallazgo del campo de ánforas. Se mantuvo la idea de retirar la tapia y ejecutar una verja que permitiese contemplar la muralla desde el exterior. El cambio consistía en construir un muro de contención para sostener las tierras de la Ronda del Ebro y vaciar el terreno para descubrir los restos de la muralla romana hasta la profundidad de -3,50 m. Además, un conjunto de escaleras permitía acceder al foso y recorrer su interior [fig. 14].³⁸ Lamentablemente, los inestables años 30 habían comenzado y Luis de la Figuera no llegó a ejecutar dicho proyecto.

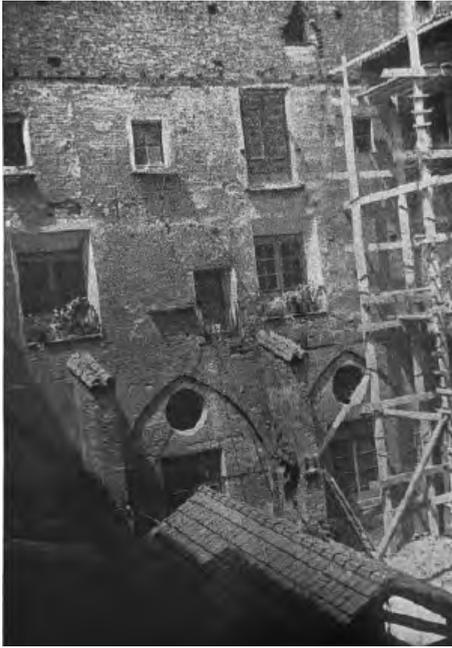
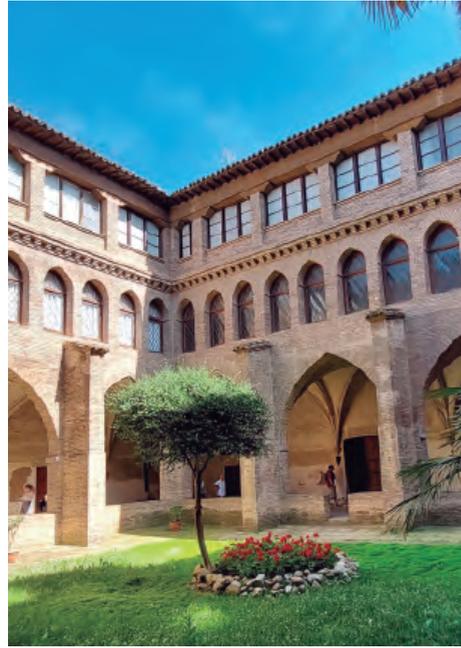
Fig. 15. Estado del claustro durante la intervención de Manuel Lorente Junquera. Fuente: BELTRÁN MARTÍNEZ, A., «Notas...», pp. 159-167.

Fig. 16. Estado actual del claustro. Fotografía: autor.

ques de nerviaciones». ⁴² De estos rastros nada queda en los desnudos arcos ojivales de la actualidad. En el claustro alto se reabrió la galería de arcos apuntados cerrando sus vanos con ventanas [figs. 15 y 16]. Finalmente, el bajocubierta fue recrecido hasta conformar un nuevo piso a modo de «galería arquivada de tipo aragonés». ⁴³
