DEGRADACIÓN DE MICROCUENCAS DE GRAN VALOR GEOBOTÁNICO EN LA ZONA COSTERA MEDITERRÁNEA DE CHILE. ANTECEDENTES PARA RESTAURACIÓN ECOLÓGICA

Víctor Quintanilla Pérez¹ y Mauricio Morales Constanzo²

1 Dpto. de Ingeniería Geográfica. Universidad de Santiago de Chile.

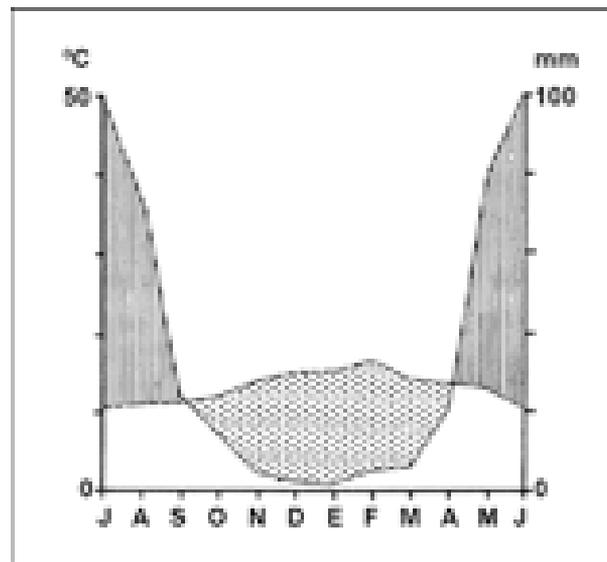
Figura 2. Diagrama ombrotérmico. Estación San Antonio (Hajek y Di Castri, 1975).

El clima del área de estudio corresponde a un clima templado de tipo mediterráneo cálido, con lluvias invernales y estación seca prolongada. La temperatura media anual es de 16°C, con precipitaciones que varían entre los 250 y 450 mm anuales. Este clima se caracteriza además por presentar una alta humedad, con abundante nubosidad y vientos predominantes del sur y suroeste (figura 2).

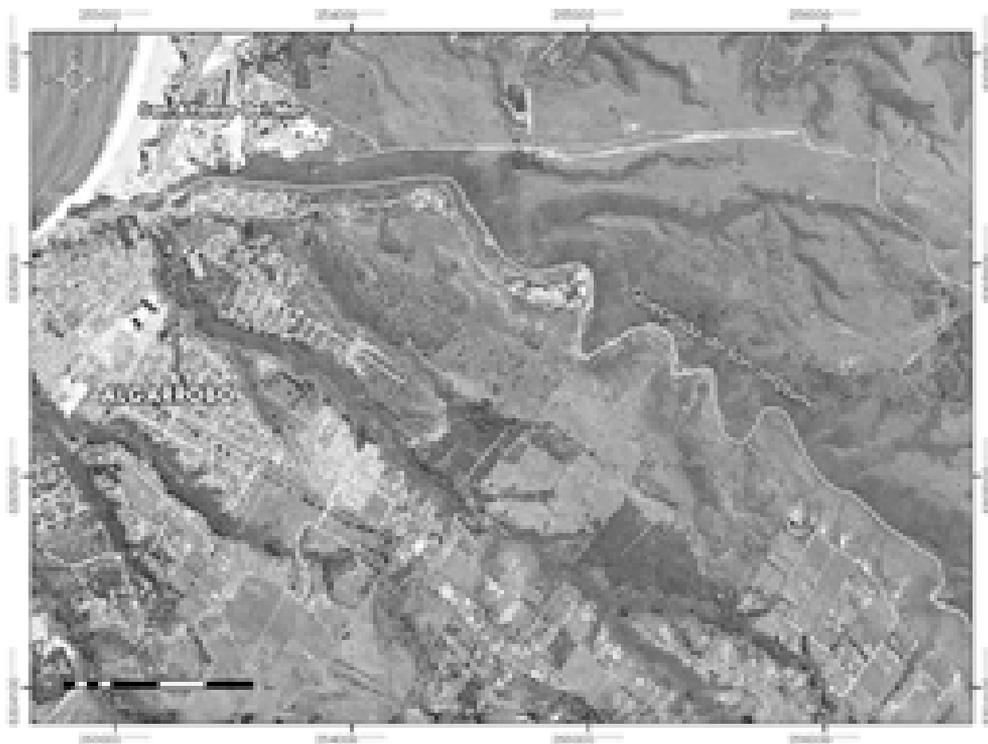
Figura 3. Quebrada de San Jerónimo. Comuna de Algarrobo.

En cuanto al relieve y topografía, la quebrada de San Jerónimo, que posee una orientación nor-poniente, tiene en sus distintos tramos una fisionomía de relieve menos abrupto, con pendientes moderadamente pronunciadas (15 al 25%). En cambio la Quebrada de Córdova presenta en gran parte de su extensión un mayor desnivel, implicando mayores pendientes de laderas (20 a 35%), sobre todo en los tramos intermedio y superior. Las altitudes de ambas quebradas varían hasta los 250 m.s.n.m. en los sectores más próximos al océano (figuras 3 y 4).

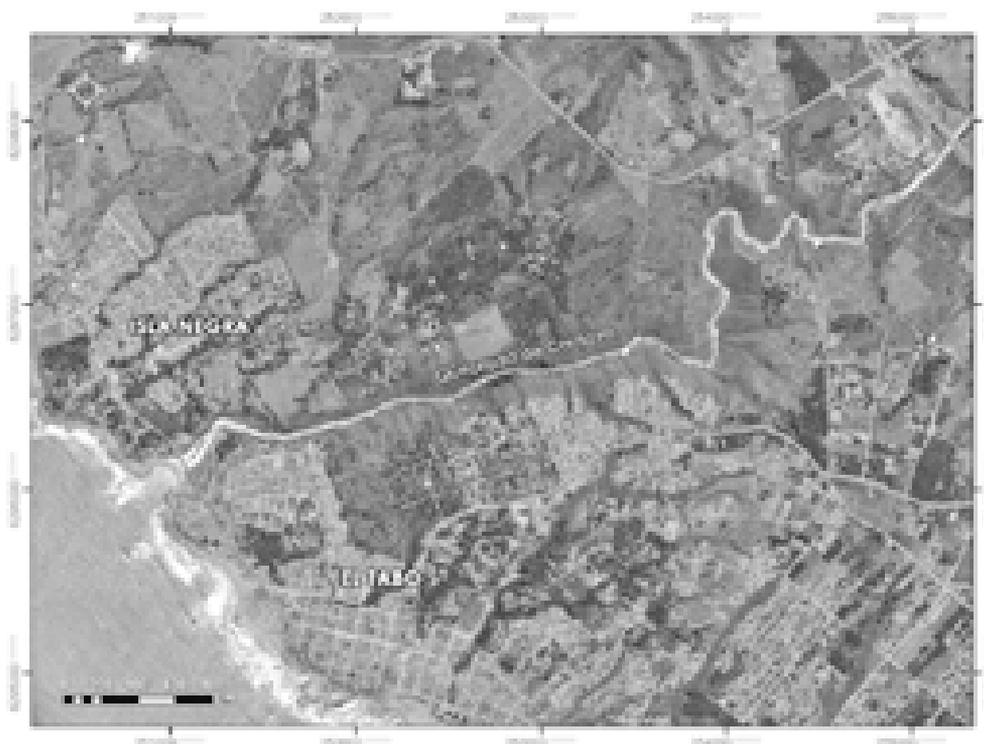
Figura 4. Quebrada de Córdoba entre el límite comunal de El Quisco y El Tabo.

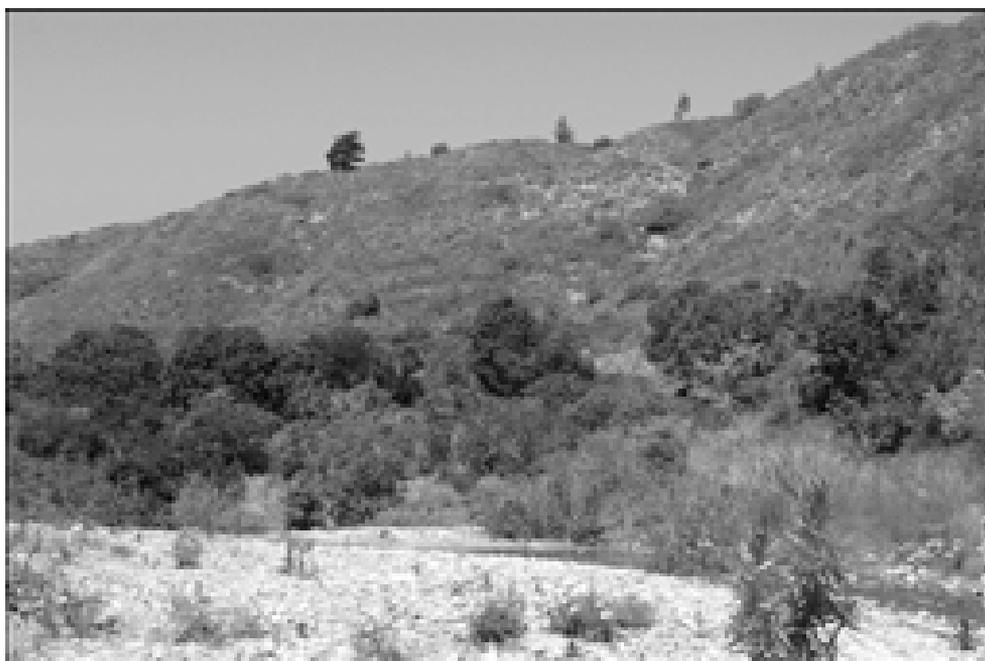
Figura 5. Agrupaciones vegetales de talla arbórea distribuidas en las proximidades del estero San Jerónimo.

Colliguaja odorifera Mol., *Eupatorium glechnophyllum* Less., *Puya coerulea* Lindl., *Colletia ulicina* Gill. & Hook, *Muehlenbeckia hastulata* (J.E. Sm.) I.M.Johnst., *Anisomeria littoralis* (P. et E.) Moq., *Haplopappus foliosus* DC., *Margyricarpus pinnatus* (Lam.) Kuntze., *Acacia caven* (Mol.) Mol. También destaca la cactácea *Echinopsis chiloensis* (Colla) Friedrich & G.D.Rowley, el arbusto semitrepador *Rubus ulmifolius* Schott y la enredadera *Proustia pyrifolia* DC. (figura 5 y tabla 1).

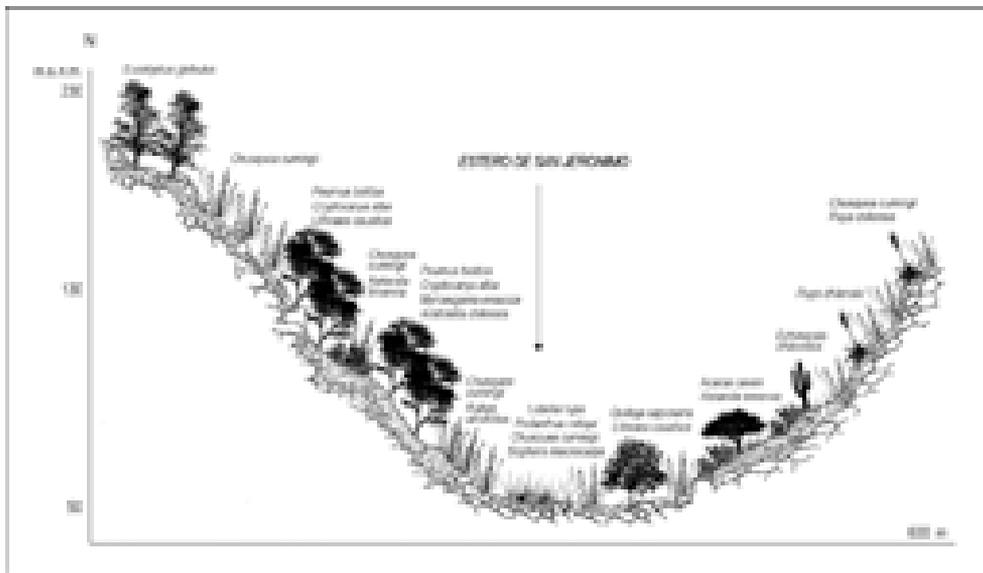
Figura 6. Perfil vegetal tipo de la Quebrada de San Jerónimo.

Por otra parte, es interesante destacar en ambas laderas la frecuente presencia de la bambúsea *Chusquea cumingii* Nees., que crece inclusive en el fondo de quebrada, muy próximo al estero. Esta especie es muy común que se desarrolle en los ambientes de vegetación alterada, siendo la primera en colonizar después que el fuego ha eliminado la vegetación leñosa; situación que se ha manifestado notablemente en la quebrada de San Jerónimo, al existir varios sectores con dominio de esta especie en las áreas de los antiguos fuegos forestales. En la microcuenca este tipo de vegetación semixérica predomina en laderas con relativa mayor altitud, fluctuando entre los 25 y 110 m.s.n.m. A su vez la vegetación húmeda de exposición sur se ubica entre los 50 y 180 m.s.n.m. (figura 6).

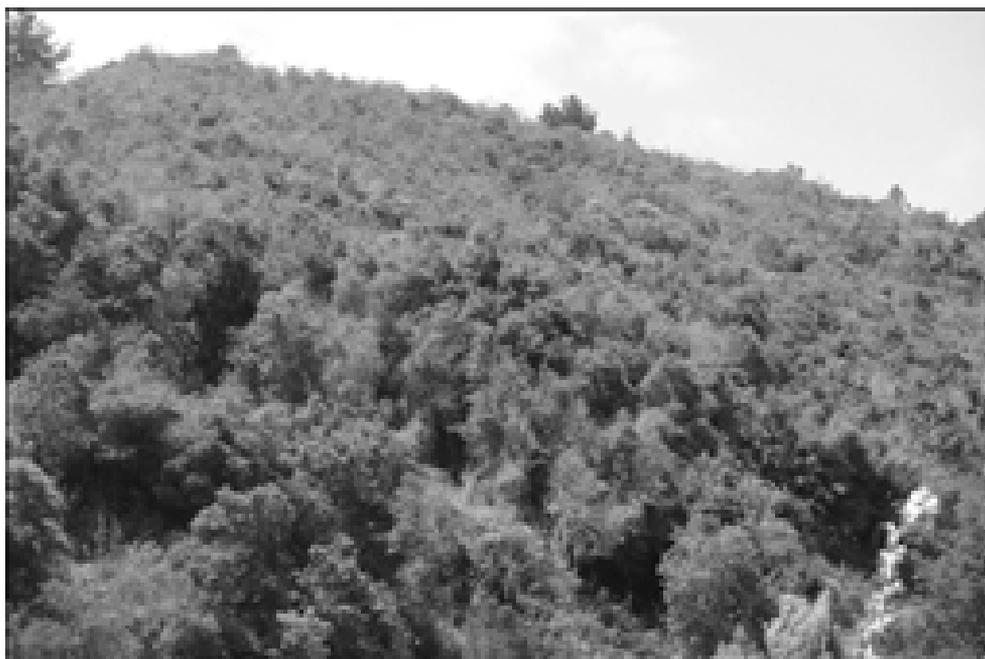
Figura 7. En laderas de exposición sur se destaca la gran diversidad de especies de ambientes más húmedos. Quebrada de Córdova.

Existen varias especies arbóreas de Mirtáceas como *Luma chequen* (Mol.) A. Gray, y aquellas de carácter endémico como *Myrceugenia exsucca* (DC) Berg, *Myrceugenia rufa* (Colla) Skottsb. ex Kausel, *Myrceugenia lanceolata* (Jaume) Kausel y *Myrceugenia ovata* (H. et A.) var. *nannophylla* (Burret) Landrum; las cuales habitan preferentemente en los sitios bajos, aprovechando la humedad edáfica, varias de ellas con una distribución discontinua y en precario estado de conservación (Villagrán et al., 2003). Otra de las especies arbóreas interesantes de estos ambientes son *Escallonia revoluta* (R.et P.) Pers y *Psoralea glandulosa* L. (figura 7).

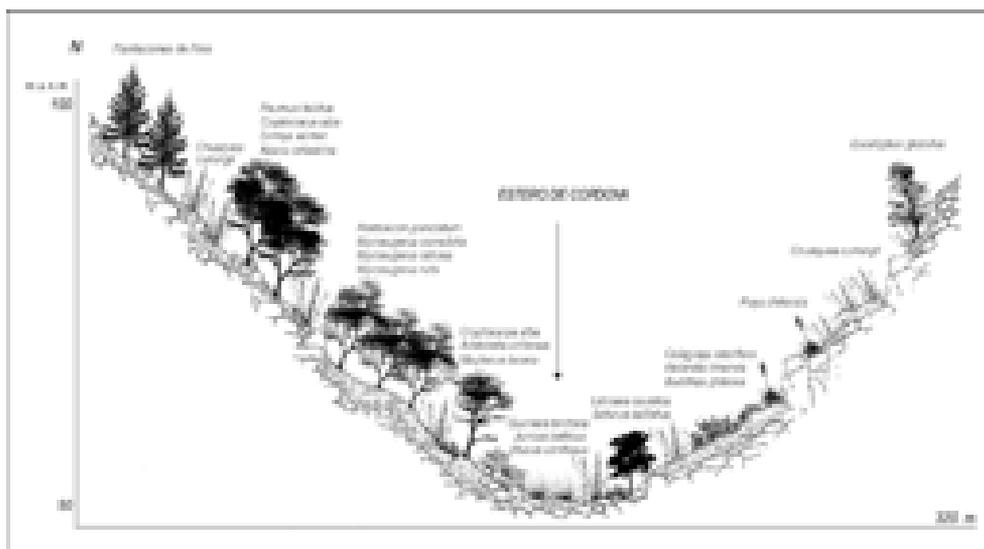
Figura 8. Perfil vegetal tipo de la Quebrada de Córdova.

Otras de las especies arbóreas higrófitas que se encuentran en esta microcuenca son: *Aristotelia chilensis* (Mol.) Stunz, *Myrceugenia obtusa* (DC.) O.Berg, *Myrceugenia correifolia* (H. Et A.) Berg. y *Drimys winteri* J.R. et G. Forster (figura 8).

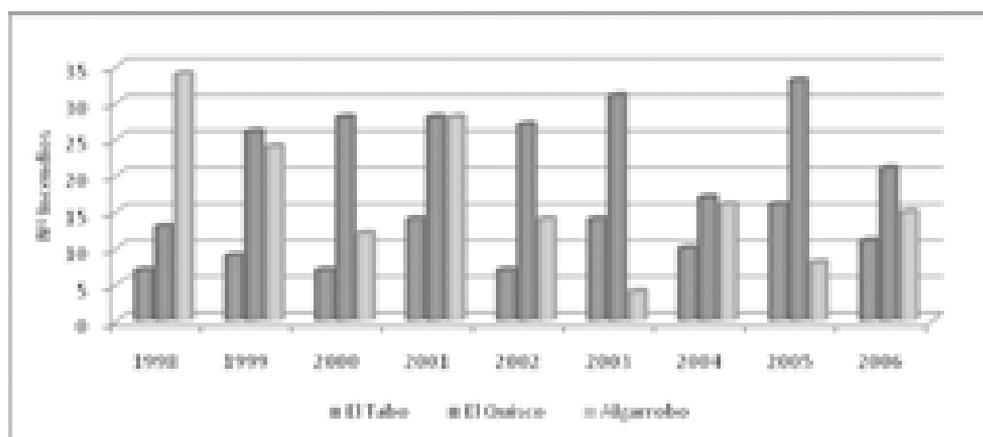
Figura 9. Distribución anual de los incendios forestales (1998-2006).

los incendios, destacando para el año 1998 una frecuencia de 34 eventos. En cambio en la comuna del El Tabo, el número de incendios no ha superado los 16 episodios anuales, existiendo además ligeras variaciones entre 1998 y 2006 (figura 9).

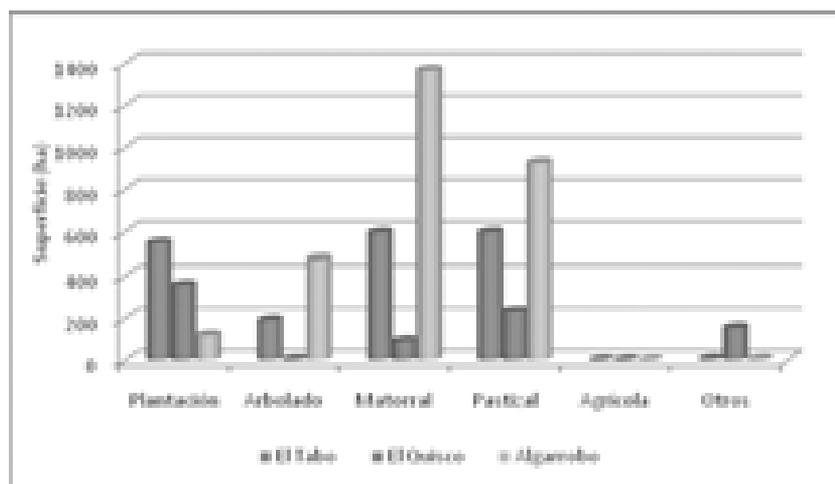
Figura 10. Tipo de vegetación afectada por incendios (1998-2006).

Acerca del tipo de vegetación que se vio afectada por los distintos incendios, en la comuna de Algarrobo es donde se observa una mayor proporción de alteración en la vegetación nativa, fundamentalmente sobre el matorral esclerófilo (1.368 ha), y en menor medida en pastizales y arbolado nativo. De la superficie quemada de la comuna de El Tabo, el matorral esclerófilo y pastizales son en proporción los más afectados por los incendios, destacándose además las plantaciones exóticas alteradas por los fuegos. En el caso de la comuna de El Quisco, los incendios se concentraron principalmente en las superficies de vegetación exótica y pastizales (figura 10).

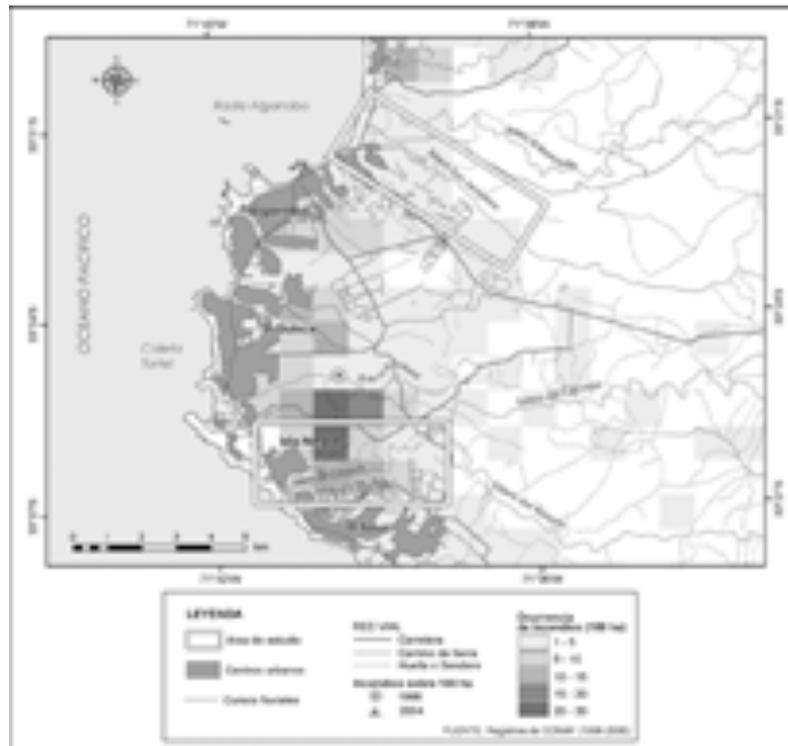
Figura 11. Ocurrencia de incendios (1998-2006) en las quebradas en el área de estudio.

Al espacializar los registros de incendios forestales en las comunas donde están situadas las microcuencas, queda en evidencia la ocurrencia de fuegos en los sectores litorales, coincidentemente próximos a los centros urbanos, destacándose una importante densidad de incendios hacia los sectores de El Quisco e Isla Negra, adyacentes a la Quebrada de Córdova. En esta área existe una frecuencia de fuegos que varían desde 10-15 hasta 20-30 episodios de incendios, todos generados entre los meses de Noviembre y Abril, concentrados principalmente en el mes de Enero (temporada estival). Cabe señalar para este sector, un evento de incendio en 1998 mayor a 100 ha, que afectó principalmente el Estero El Totoral (figura 11).

cuencia (1 a 5), donde únicamente se destaca para el año 2004, un importante episodio de fuego (sobre 100 ha), que afectó gran parte de las laderas del curso medio de esta microcuencia. Además en esta área los centros urbanos, favorablemente, no se encuentran contiguos a la quebrada al menos en el curso medio y superior, lo que disminuiría cierta amenaza de intervención constante sobre ésta; no así en el curso inferior, donde existe importante presión antrópica, que ha afectado principalmente el área de humedales, en la desembocadura del estero San Jerónimo (Humedal Los Patitos).

De acuerdo a estos antecedentes, se puede establecer que la Quebrada de Córdoba entre el periodo 1998-2006, sería el sector con mayor incidencia en la ocurrencia de incendios; lugar donde se han concentrando hasta 15 eventos de fuegos que han afectado fundamentalmente el curso medio del estero. Esto hace suponer, que se generen importantes grados de alteración y degradación de las coberturas vegetales en esta microcuencia. Sin embargo esta situación no se manifiesta de modo estricto, al no observarse en la actualidad mayor testimonio de los incendios, como si sucede en la Quebrada de San Jerónimo, sobre todo en la degradación de la estructura y composición florística.

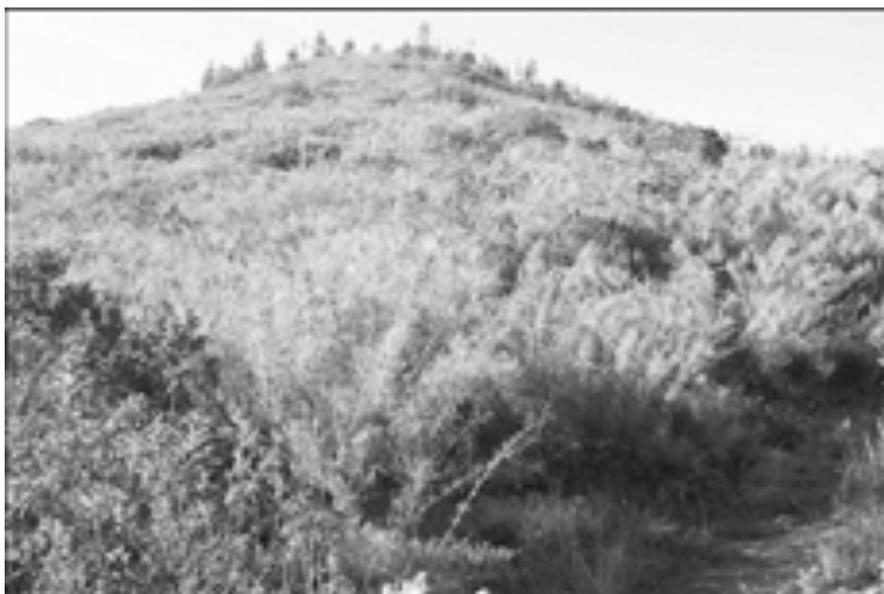
Figura 12. Dominio de agrupaciones de *Chusquea cumingii* en áreas alteradas por los fuegos. Quebrada de San Jerónimo.

Con respecto a la dinámica de regeneración postfuego, en la Quebrada de San Jerónimo la vegetación ha adoptado una estructura de matorral degradado, con una muy alta cobertura de especies invasoras o de aquellas especies nativas que no conformaban inicialmente un dominio dentro de la composición vegetal. Ejemplo de ello es la propagación que ha experimentado *Chusquea cumingii* luego de los incendios, al igual que *Retanilla trinervia*, pero en menor magnitud; teniendo una mayor capacidad de colonización y regeneración que otras especies nativas, generando actualmente un predominio importante dentro de las coberturas vegetales intervenidas (figura 12).

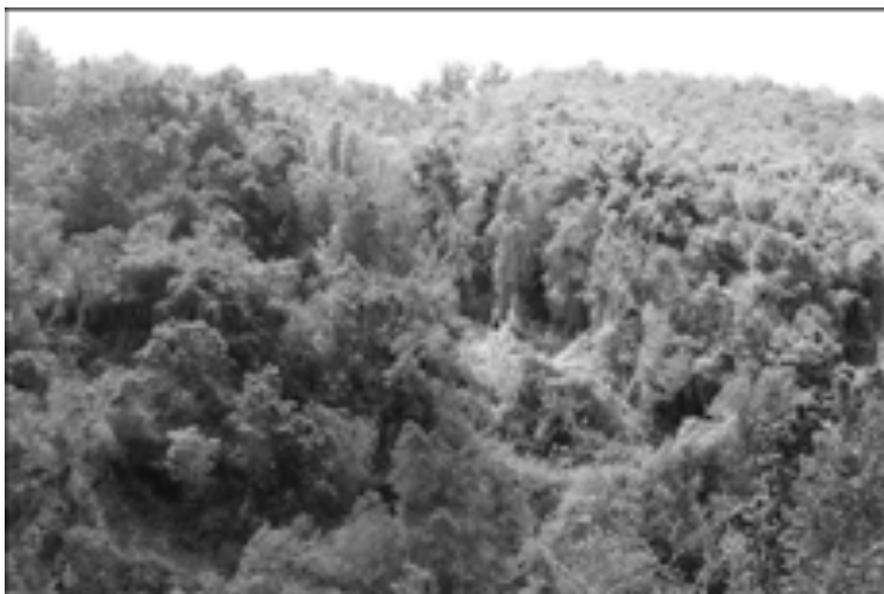
Figura 13. Estructura vegetal postfuegos. Ladera de orientación sur. Quebrada de Córdoba.

En tanto en la quebrada de Córdoba, los efectos del fuego no se han mostrado con una clara evidencia, ya que se ha mantenido aparentemente cierta estructura vegetal en las áreas intervenidas. No obstante existen sectores en el curso medio de la quebrada, que se encuentran alterados por un importante incendio de hace 14 años atrás, ya fuera del periodo de registros analizados; donde la estructura de la vegeta-

ción ha presentado algunos claros, que ha permitido la propagación de especies como *Rubus ulmifolius* y *Chusquea cumingii*, implicando necesariamente cambios en la composición florística del bosque esclerófilo húmedo e higrófito (figura 13).

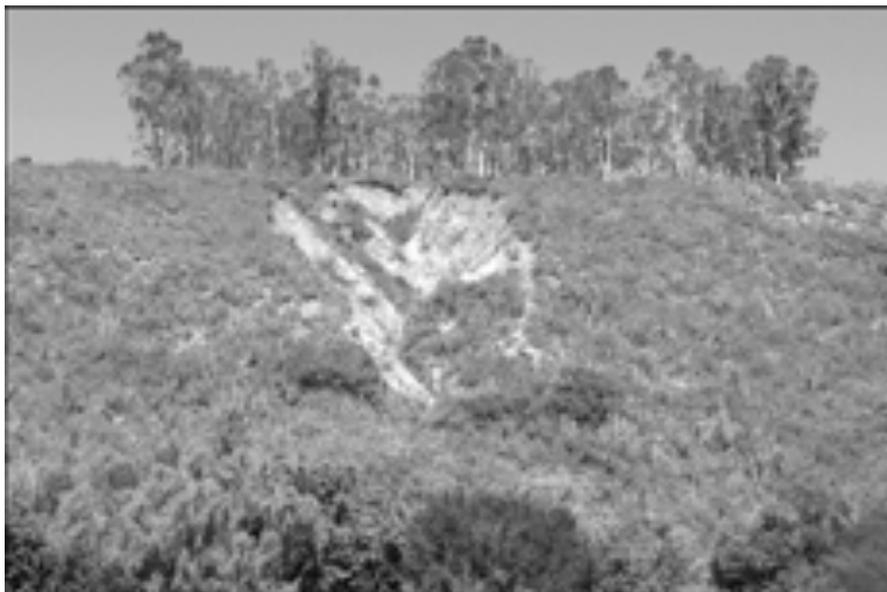
Figura 14. Cárcavas en laderas de altas pendientes, con protección arbórea (*Eucalyptus globulus*) en sus cabeceras. Quebrada de San Jerónimo.

Esta situación se puede observar en ambas microcuencas, principalmente en la quebrada de Córdoba, donde los procesos erosivos por agentes hídricos han ocasionado importante erosión, inicialmente de forma laminar, para que paulatinamente se vaya generando una erosión de surcos y de zanjas o cárcavas (figuras 14 y 15).

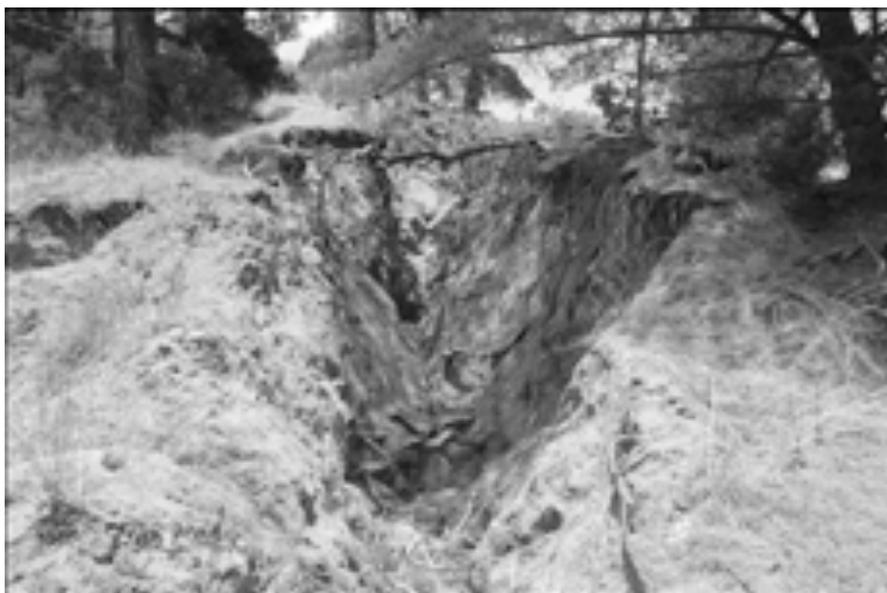
Figura 15. Erosión en zanja (cárcava) en un sector de ladera de la Quebrada de Córodova.

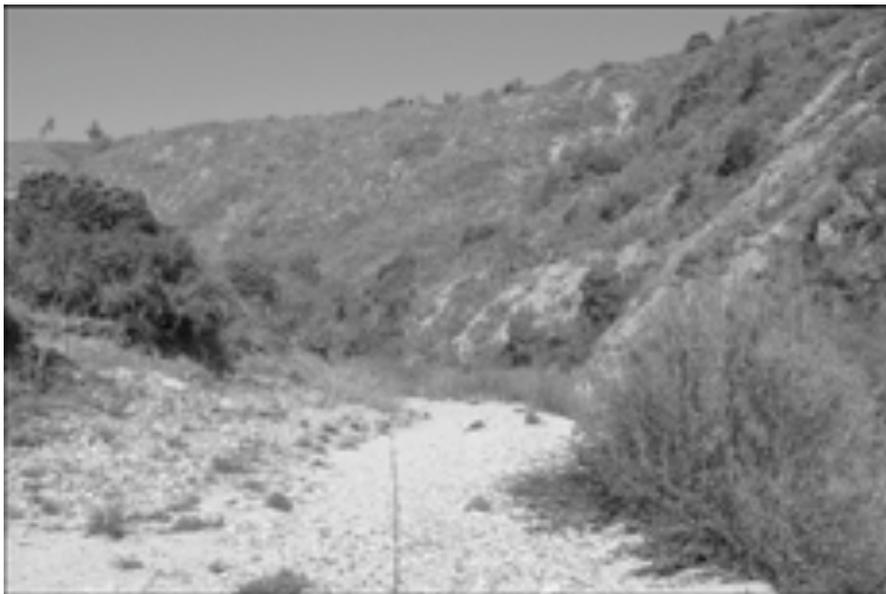
Figura 16. Laderas con fuertes pendientes con evidencia de erosión.
Quebrada de San Jerónimo.

Tanto en la Quebrada de San Jerónimo como en la de Córdova, se reconoce lo importante que pueda resultar ser el factor topográfico en la potencialidad de erosión, sobre todo en sectores con escasa cobertura vegetal o de estructura disminuida (matorral abierto), situadas generalmente en laderas de solana o de exposición norte (figuras 16 y 17).

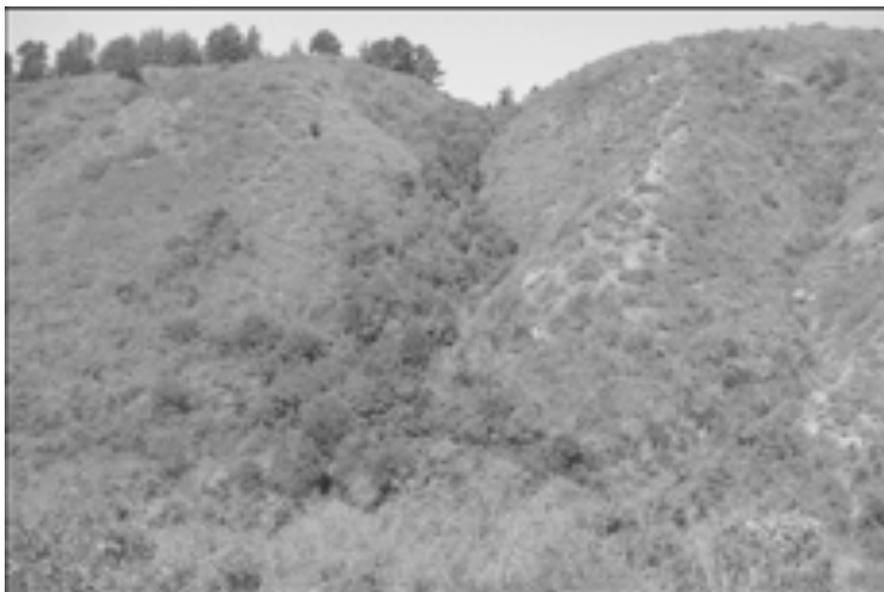
Figura 17. Las fuertes pendientes han implicado la erosión de laderas, adyacente a un enclave de bosque relicto de olivillo (*Aextoxicon punctatum*) y canelo (*Drimys winteri*). Quebrada de Córdoba.

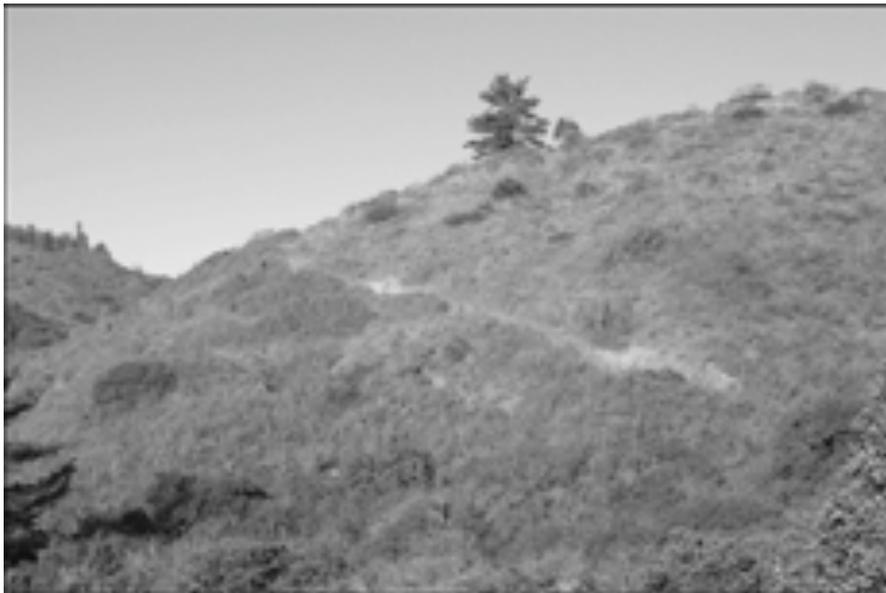
Figura 18. Los fuegos de la Quebrada de San Jerónimo han implicado un deterioro progresivo de la estructura vegetal, generando pérdida de cobertura para la protección de laderas.

En las quebradas de San Jerónimo y de Córdoba la presión antrópica se ha dado de distinta forma y magnitud, siendo precisamente los fuegos, los que han afectado en mayor medida a la vegetación, en términos de degradación de su composición florística y estructura; lo que facilitaría potencialmente la ocurrencia de fenómenos erosivos en las microcuencas (figuras 18 y 19).

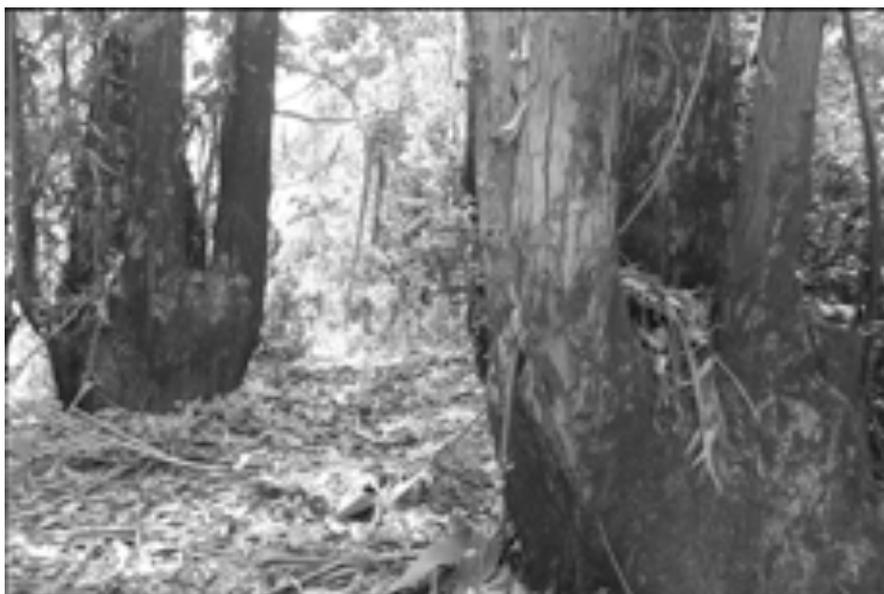
Figura 19. Evidencias de incendios en el sotobosque de una plantación exótica (*Eucalyptus globulus*) próxima al curso fluvial, afectando también la vegetación nativa contigua. Quebrada de Córdoba.
