Abastecimiento de agua, saneamiento y drenaje en la villa romana de Almenara de Adaja (Valladolid) Water supply, management and draining in the late roman villa of Almenara de Adaja (Valladolid)

Carmen García Merino y Margarita Sánchez Simón

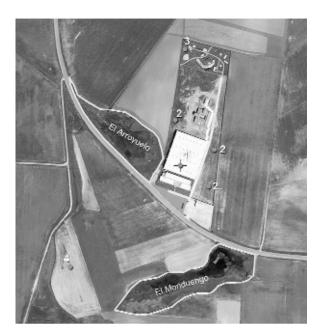
Figura 3. Situación de diversos elementos del hábitat de época romana sobre una imagen del SIGPAC. 1. Villa de los siglos IV-V. 2. Estructuras de la pars rústica. 3. Situación del enterramiento bajormperoli. 4. Situación de estructuras de otra pars urbana.

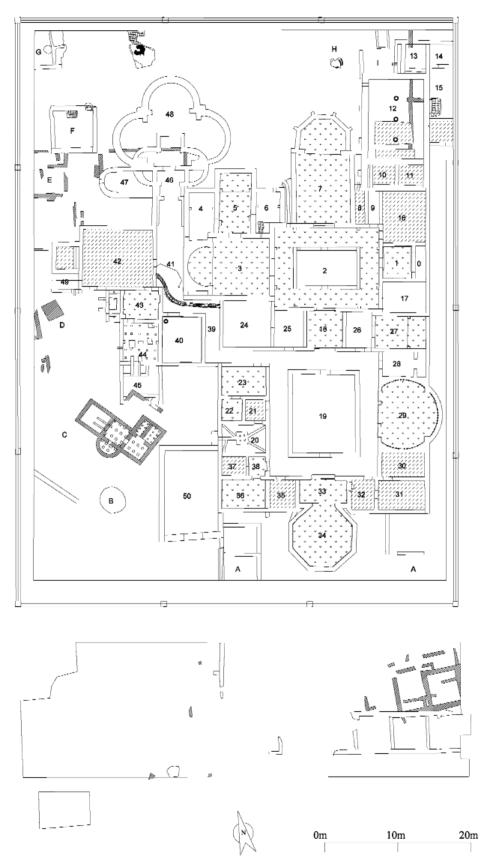
Figura 4. Villa tardorromana de Almenara de Adaja. Planta de las diversas estructuras exhumadas y reexcavadas entre 1998 y 2002.

En el entorno de la laguna de El Arroyuelo hay también un pozo (Fig. 4, letra B) junto a los dos edificios de baños documentados, el de la villa de los mosaicos y el de la villa previa. Tiene 3,5 m de diámetro y una profundidad original de la que solamente se conocen 1,70 m ya que el aflujo del agua impidió continuar la excavación. Sabemos por los materiales cerámicos aparecidos en su relleno que estaba en uso mientras se habitaba la villa del siglo IV, aunque su ejecución probablemente fuera anterior. Es indudable una estrecha

En el tepidario, se reconoce también un desagüe en el ángulo suroeste de la bañera (Fig. 4, número 43); en esta ocasión se conserva aún parte de la tubería de plomo, de apenas 3 cm de diámetro; no hemos podido determinar dónde desaguaba pero sí que con trayectoria vertical se introducía en el terreno⁸. Por último hay que hablar del gran *alveus* del caldario (Fig. 4, número 44); una *imbrex* en el muro oeste señala el lugar en el que se evacuaba el agua; agua que al exterior de la casa debió circular por una canalización ya desaparecida pero que se recoge en un plano de 1992 (Mañanes, 1992, 43, Fig. 7).

La letrina se dispuso al exterior de las termas, adyacente a la piscina del frigidario (Fig. 4, número 44) construido durante la primera ampliación del conjunto (García Merino y Sánchez Simón, 2004, 187-191) por lo que, en principio, parece lógico suponerlos coetáneos. El vano que comunica el frigidario con el exterior —la única puerta documentada de la casa, aparte de la principal— tiene su razón de ser en dar acceso a la letrina. Ésta ocupa un área de casi 9 m2 (3,75 m de longitud por apenas 2,10 m de anchura) en el ángulo entre la piscina y la pared occidental del frigidario, de modo que ambos muros constituyen sus limites norte y este. El lienzo de cierre por el sur no se conserva. Puesto que todo este sector había sido exhumado y rebajado por debajo del nivel de circulación en un momento

De las tres áreas a cielo abierto que tiene la casa, solamente en la porticada septentrional (Fig. 4, número 2) y en la interior adyacente al área de los baños (Fig. 4, número 24) se conservan restos asociados a la evacuación de aguas pluviales. La primera de ellas está pavimentada con opus signinum, por lo tanto el agua no se filtraba al subsuelo si no que se evacuaba por una canalización que, partiendo de la esquina NO, se prolonga soterrada bajo el corredor norte y luego -en un tramo parcialmente aéreo- discurría entre las habitaciones 6 y 7 para desembocar al exterior. De este sistema conocemos un sumidero de 15 cm de anchura máxima en la base del muro de cierre que aloja un encaño de ímbrices (Fig. 12); el tramo del canal que vertía al exterior del edificio tiene de 6 m de largo, sección rectangular (26 cm de anchura interna), 0,90 m de altura conservada (Fig. 14) y una pendiente del 2,5 % (15 cm de diferencia entre los extremos). El cajero es de hormigón con solera de baldosas y conserva parte de un revestimiento de mortero de cal y arena. A juzgar por las marcas visibles en su borde superior tuvo cubierta abovedada hecha con ladrillos. La canalización termina de forma abrupta, pero previamente marca una curva en su trayectoria lo cual está relacionado con la necesidad de que el agua pierda fuerza antes de adentrarse en el terreno. Del tramo soterrado no hay datos más allá de su longitud de 2,70 m.

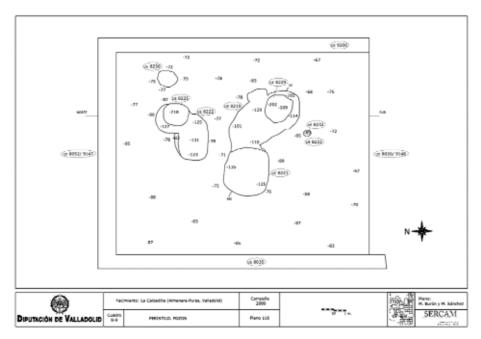
Figura 7. Planta de las perforaciones para buscar agua. Campaña de 2000.

El primero de los rebajes (Figs. 7 y 8, UE 8219) tiene forma de óvalo alargado, una longitud máxima de 5 m y alcanza una profundidad de 30 cm. En el extremo meridional de este corte se practicó un pozo de 1,20 m de diámetro (Figs. 7 y 8, UE 8229) con el que se ahondó hasta 1,30 m con respecto al nivel de circulación de la época. Al oeste del primero se realizó un segundo pozo más grande, de casi 2 m de diámetro

(Figs. 7 y 8, UE 8221) pero de menor profundidad (unos 50 cm). A apenas un metro de distancia, al norte, se observa otra tercera perforación (Figs. 7 y 8, UE 8222). En este caso el rebaje previo tiene unos 3 m de longitud y la profundidad a la que está la superficie de uso es de unos 30/50 cm más baja. Nuevamente en uno de sus extremos hay una perforación circular similar a las descritas anteriormente, aunque de menor amplitud. En este caso se la ha denominado UE 8225; presentaba un diámetro de poco más de 1 m y se había rebajado también hasta más o menos 1 m de profundidad. El último sondeo se identificó al este, a 1 m de distancia. En este caso hay un único rebaje circular (Fig. 7, UE 8230) de 1 m de diámetro y de 40 cm de hondura.

dos a rebajes más amplios, a menor profundidad, parece mostrar cómo se desarrollaba el trabajo de los poceros: primero se abría un amplio corte como superficie de trabajo y luego se profundizaba solamente en un sector concreto; una vez hallada la capa freática se abriría el resto del área. Para la extracción de la tierra debieron emplearse sistemas que no han dejado evidencias en el registro estratigráfico a excepción de un orificio (Fig. 7, UE 8232) colmatado por piedras.

Una vez hechos y al no haberse hallado agua, se procedió a rellenarlos con escombros, bien de mampuestos calizos y tejas (Figs. 7 y 8, UE 8206), bien de adobes o tapiales (Figs. 7 y 8, UUEE 8226 y 8207); o también con tierras arenosas, grises, con carbones y restos de tejas (Figs. 7 y 8, UUEE 8220 y 8231). El último echadizo asociado a esta colmatación es la UE 8049 formada por parte de la misma tierra arenosa amarillenta que se extrajo mezclada con carbones, fragmentos de tejas curvas y mortero. La cantidad de arenas amarillentas que se emplearon en la colmatación es menor que la cantidad extraída; quizás las características de este material lo hacían idóneo para su aprovechamiento como materia prima asociada a la actividad constructiva. Los escombros con los que se amortizaron estos hoyos procederían de las mismas construcciones del entorno, de ahí que incluyan restos de cenizas y diversos materiales arqueológicos (Fig. 9). Aunque el lote no es cuantioso, es indicativo de la cronología que se puede asociar a las perforaciones.

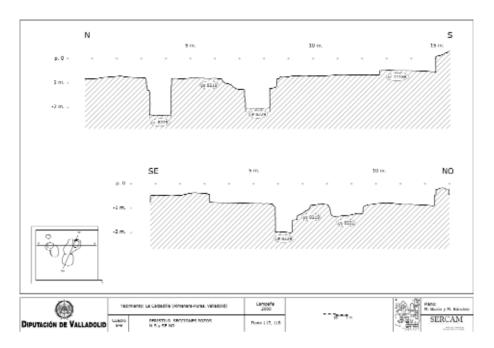
Figura 8. Catas para buscar agua. Secciones.

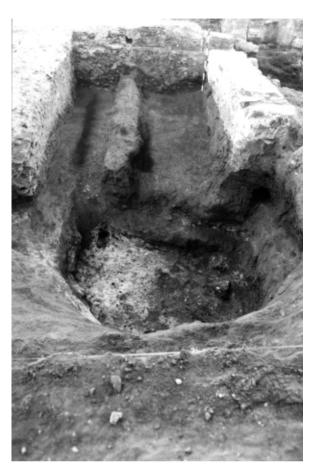
Figura 11. Letrina de las termas con canal de drenaje y fosa séptica. Obsérvese al fondo el hueco para la tubería de descarga que parte de un rincón a ras del suelo del frigidario.

En el caso que nos ocupa se combina la letrina de banco con canal de drenaje y la fosa séptica, modelo poco usual. La fosa queda fuera del recinto, es irregularmente circular, de 2 m de diámetro y 1,50 m de profundidad excavada (Fig. 11) y responde al tipo c de fosa simple circular no entibada de los distinguidos por Bouet (Bouet, 2009, 23 y fig. 4). Seguramente tuvo cubierta de madera. En su interior, como ha sido habitual hasta tiempos recientes para el tratamiento de este tipo de residuos, habría paja que luego sería empleada para abonar las tierras. Asimismo se puede pensar que la paja también se emplease en la atarjea bajo el banco para recoger las deposiciones, porque a pesar de que el orificio de evacuación abierto en la pared medianera con el frigidario indica que el agua circulaba, no lo haría de forma continua. Es más que probable que a través de la tubería que partía de ese

aliviadero cuadrado de 12 cm de lado a ras de suelo del frigidario, se vertiera hacia la letrina el agua extraída previamente de la piscina.

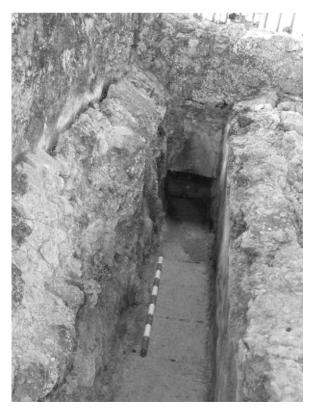
Figura 13. Canal de evacuación de la lluvia en el patio porticado septentrional. Detalle.

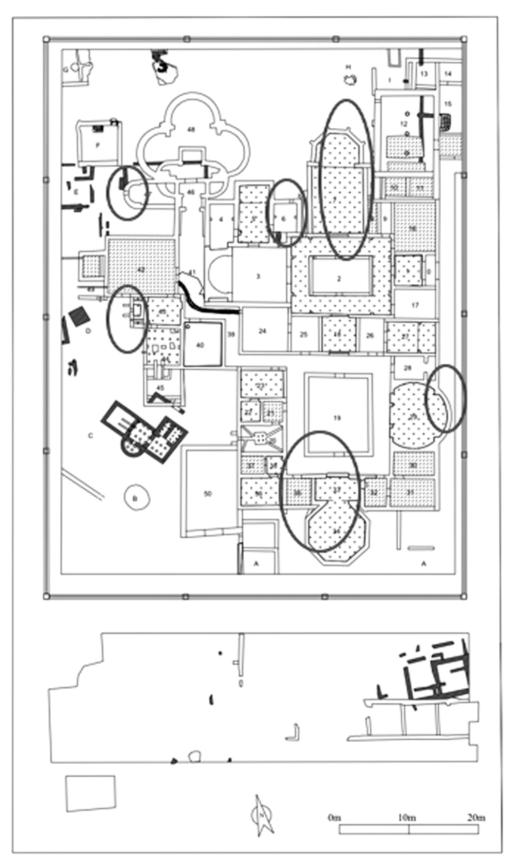
Figura 14. Villa tardía. Situación de los drenajes de humedad del subsuelo bajo los pavimentos musivos más destacados del área residencial.

Los constructores de la pars urbana de esta villa tardía eran conscientes de que su proximidad al bodón El Arroyuelo conllevaba el riesgo de afectación de suelos y muros por capilaridad. Las soluciones arbitradas para evitarlo se han documentado, salvo en las estancias de representación y prestigio y en las termas (Fig.14). Esas soluciones no son precisamente las modalidades de impermeabilización de paredes y suelos en lugares húmedos de que habla Vitruvio (Vitr., 7, 4, 1-3), aunque sirven a lo mismo y utilizan también canales de drenaje en la base de las paredes por debajo del nivel del sustrato del pavimento (Giuliani, 1991, 139-141). El procedimiento no es tan elaborado, pero se asemeja en la colocación de una superficie de sellado del terreno bajo los mosaicos para aislarlos de la humedad o, en la mayoría de los casos, en la apertura de orificios de evacuación en la base de los muros (nares en Vitruvio) bajo el nivel del mosaico, orificios que en Almenara se prolongan al exterior por una atarjea o una tubería, con alguna variante formal.

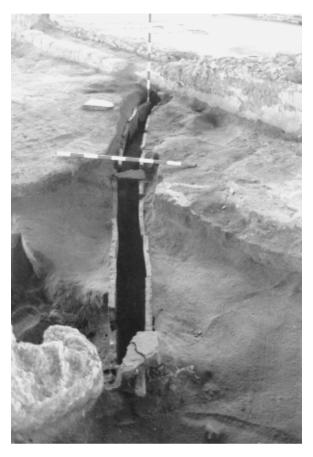
Figura 15. Sistema de drenaje del salón octogonal con mosaico figurado y su antecámara (Fig. 4, 34 y 35) en la galería sur del peristilo.

una cavidad máxima de 35 cm de ancho por 45 cm de altura, (Figs. 15 y 16) y una pendiente del 4%, alojada en el suelo de la crujía meridional del peristilo. Está construida con ladrillos de 40 cm de longitud y 3,5 cm de espesor dispuestos verticalmente y unidos en seco. En su interior se depositó parte del sedimento extraído, sin compactar. No tiene cubierta, a excepción de un par de fragmentos de ladrillos que se disponen transversalmente en el punto inicial, en el medio y quizás otro al final.

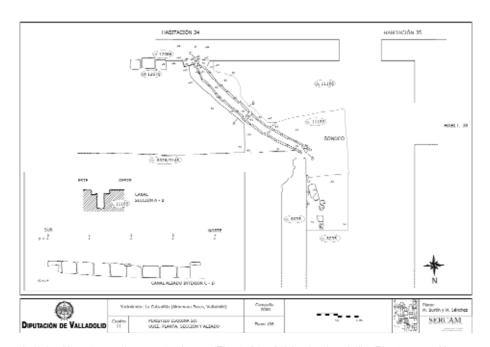
Figura 16. Drenaje del salón octogonal y su antecámara (Fig. 4, 34 y 35) hacia el peristilo. Planta y sección.

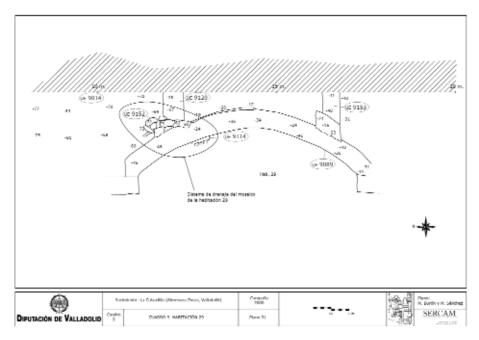
Figura 19. Drenaje del mosaico del salón trilobulado hacia el exterior de la fachada (Fig. 4, 29). Planta.

Su planta central con tres lóbulos rebajados, sus dimensiones (75 m²) y el amplio acceso con tres vanos separados por dos columnas, indican el papel relevante de su función, tal vez de cenador de verano. En el suelo hay otra alfombra pétrea con un recuadro central destruido por el derrumbe del techo- en la que apenas se identifican cráteras en las esquinas; en el contorno, cenefas con elementos vegetales y motivos geométricos, y en los lóbulos posibles representaciones de casetones. En el lóbulo central se identificó, a pesar de las dificultades debidas al posterior expolio del muro, otra modalidad, la segunda, de drenaje de la humedad del subsuelo para preservar tan rico mosaico. Consiste en una tubería de ímbrices (Fig. 19) que apareció muy

alterada tanto en su extremo inicial junto a la zanja de expolio, como en el final. Aún así se documentó su trayectoria en 50 cm al exterior de la casa, hacia el norte, bajo la superficie de circulación externa del palacio. Probablemente este canal partía de un vano en la base del muro expoliado. Es seguro que no se prolongaba al interior de la estancia, que era el único drenaje y, por último, que no se dio pendiente al terreno para facilitar la evacuación del agua.

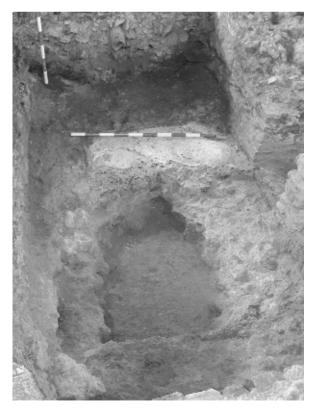
Figura 21. Al fondo la barrera de sellado de humedades bajo el mosaico de los peces. Piscina del primer frigidario.

propicia para que la humedad del nivel freático afectara a la construcción. Esta circunstancia fue tenida en cuenta y por ello se recurrió a un sistema similar al que hemos descrito en el *oecus* (Fig. 4, numero 7), el de interponer una barrera entre el mosaico y el subsuelo: la cama del mosaico decorado con los peces se asienta sobre una potente capa (40/50 cm) de mortero de cal y arena que contiene mampuestos calizos y fragmentos de tejas con cuya base coincide la cota de cimentación de los muros (Fig. 21).
